Päivämäärä
21.8.2024

ELENIA VERKKO OY

HEVONIEMENTIE 15, HATTULA

MUUNTAJAÖLJYVAHINKO, KUNNOSTUSRAPORTTI

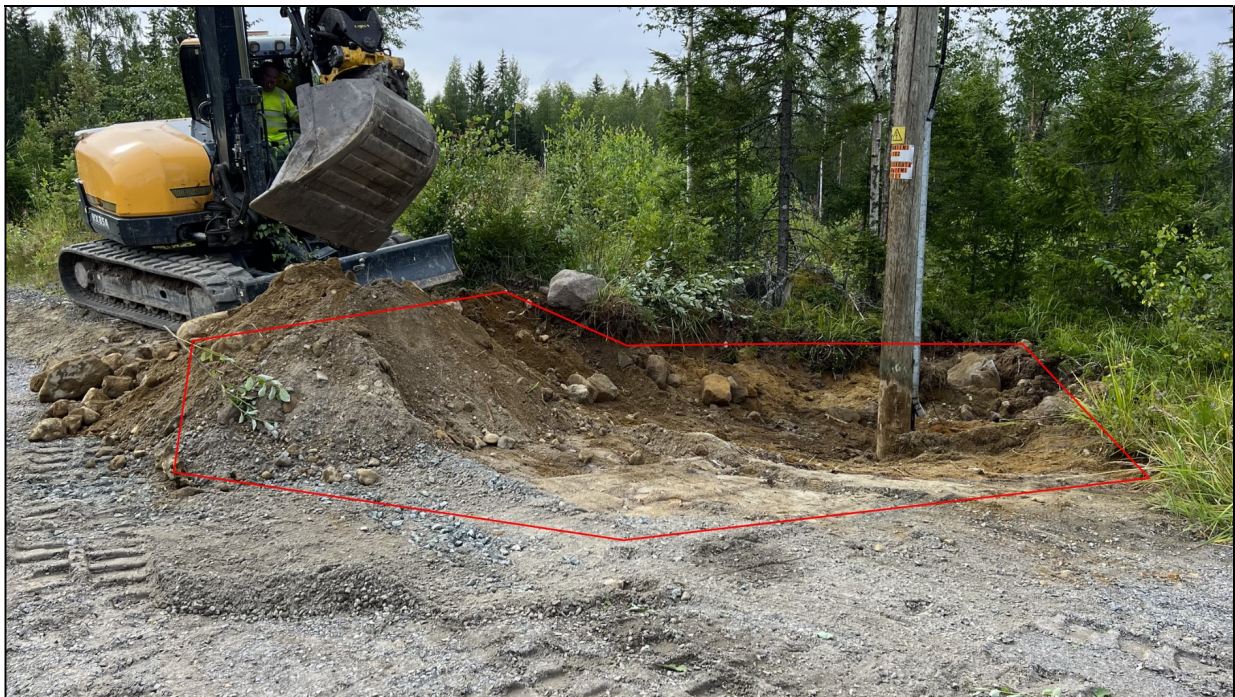
Maastoon rajattu jatkokunnostettu alue. Kuvassa näkyvä kasa on ajettu vastaanottoon.

Torjuntatoimintana poistettiin 29.7.2024 muuntajapylvään ympäristöstä öljyistä maata noin 30 m²:n alalta 21,04 t. Maat toimitettiin Forssaan, Suomen erityisjäte Oy:n vastaanottoaikaan ja otettiin vastaan onnettomuusmaana. Kuormasta ei ole analyysitietoja, mutta kenttätestin ja laboratorioanalyysin perusteella pääosa maahan joutuneesta öljystä oli kuormassa.
